Notes sur la sauvegarde de la passerelle publique de la gare de Mulhouse et l'état des bâtiments de la gare

Réunion en mairie de Mulhouse du 20 novembre 2023

Association Patrimoine Rebberg
patrimoinerebbergmulhouse@gmail.com

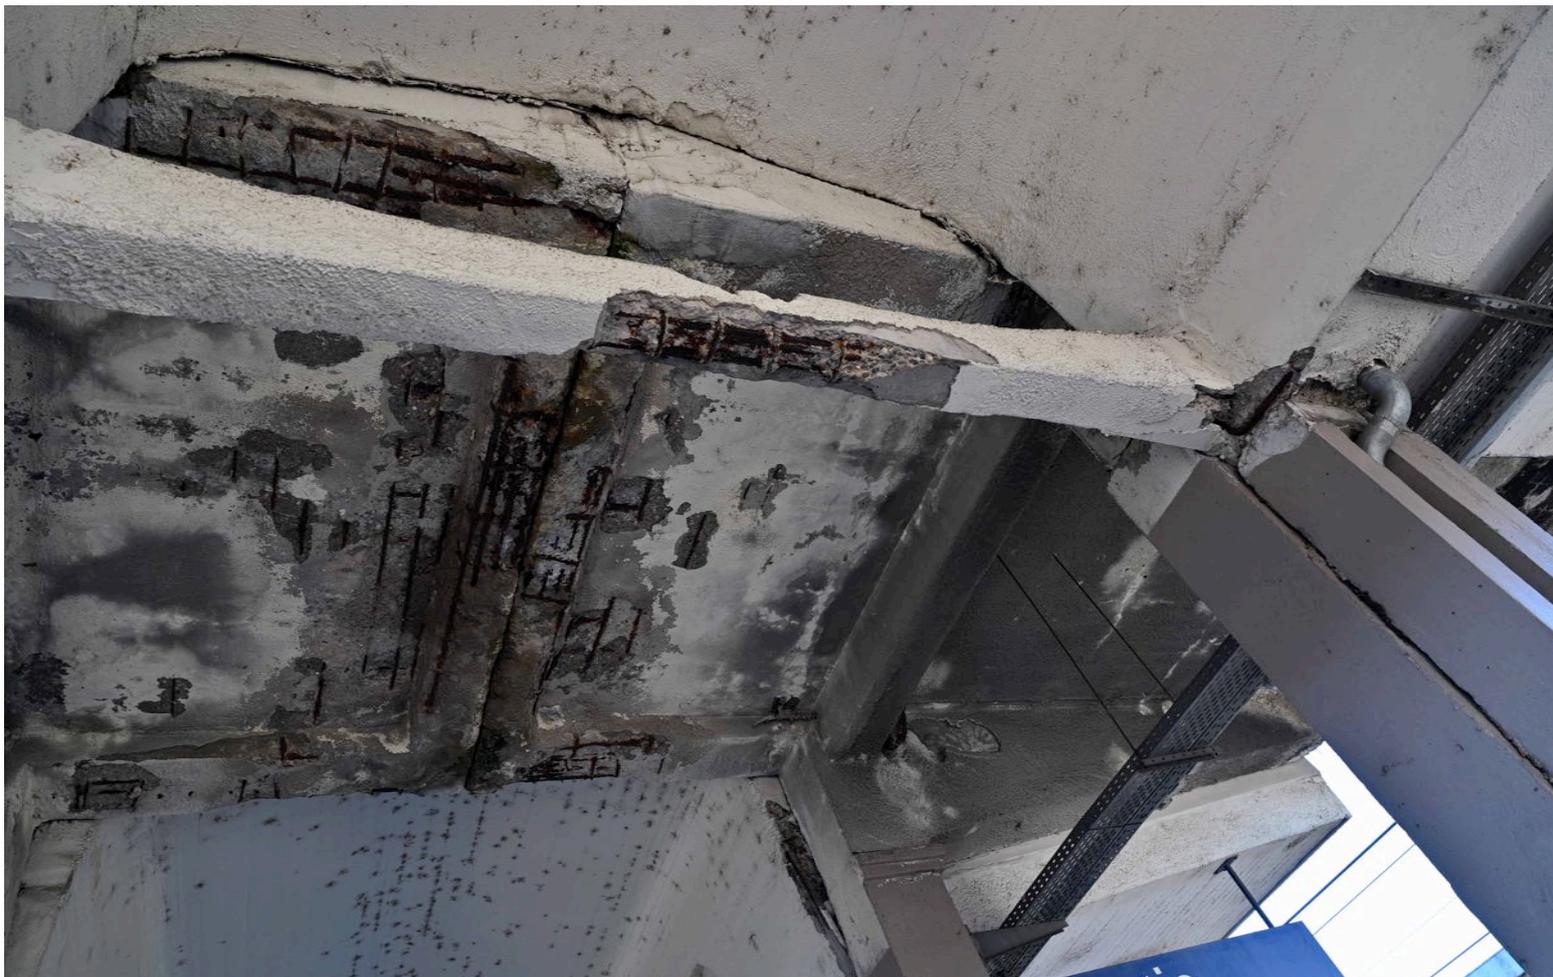
Dalle au-dessus de la voie 8 : tous les éclats de béton sont tombés un jour sur le quai !

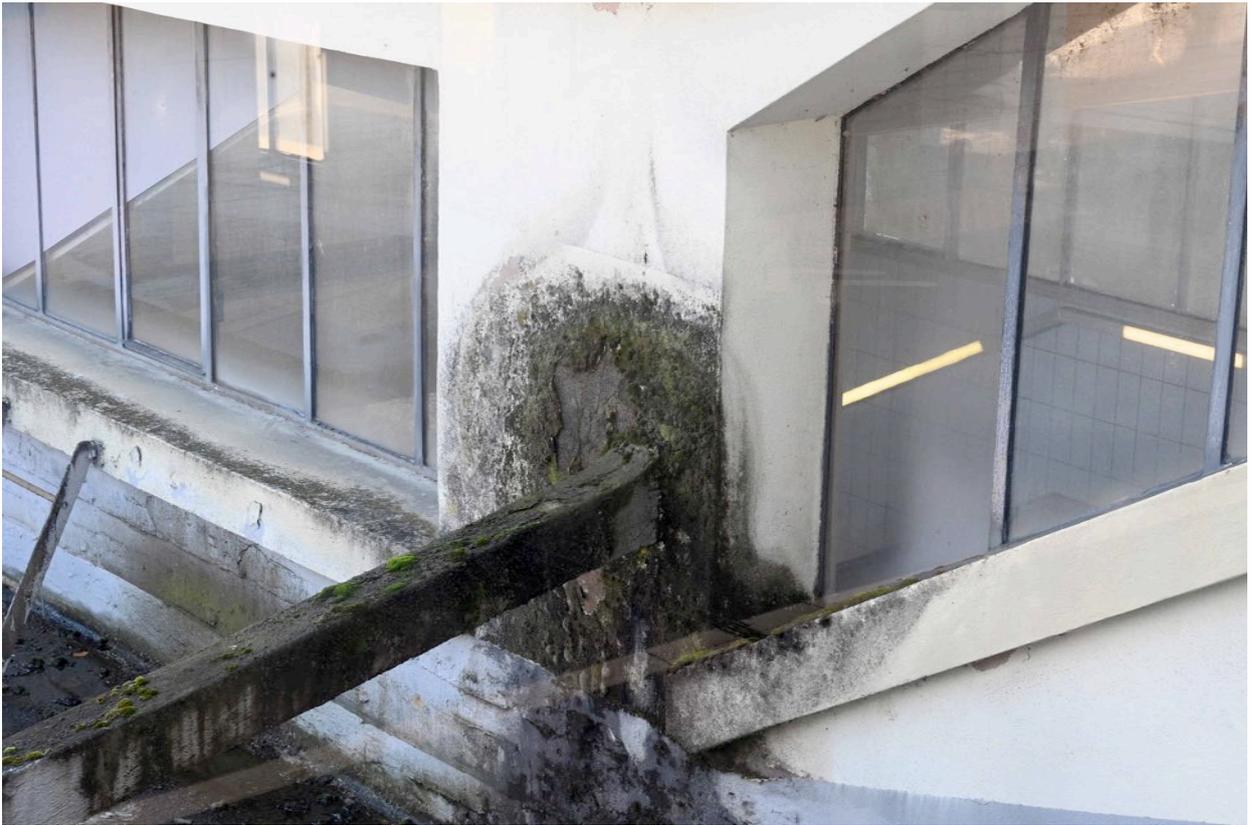
Pénétration d'eau dans l'encastrement d'un bras dans un mur d'escalier

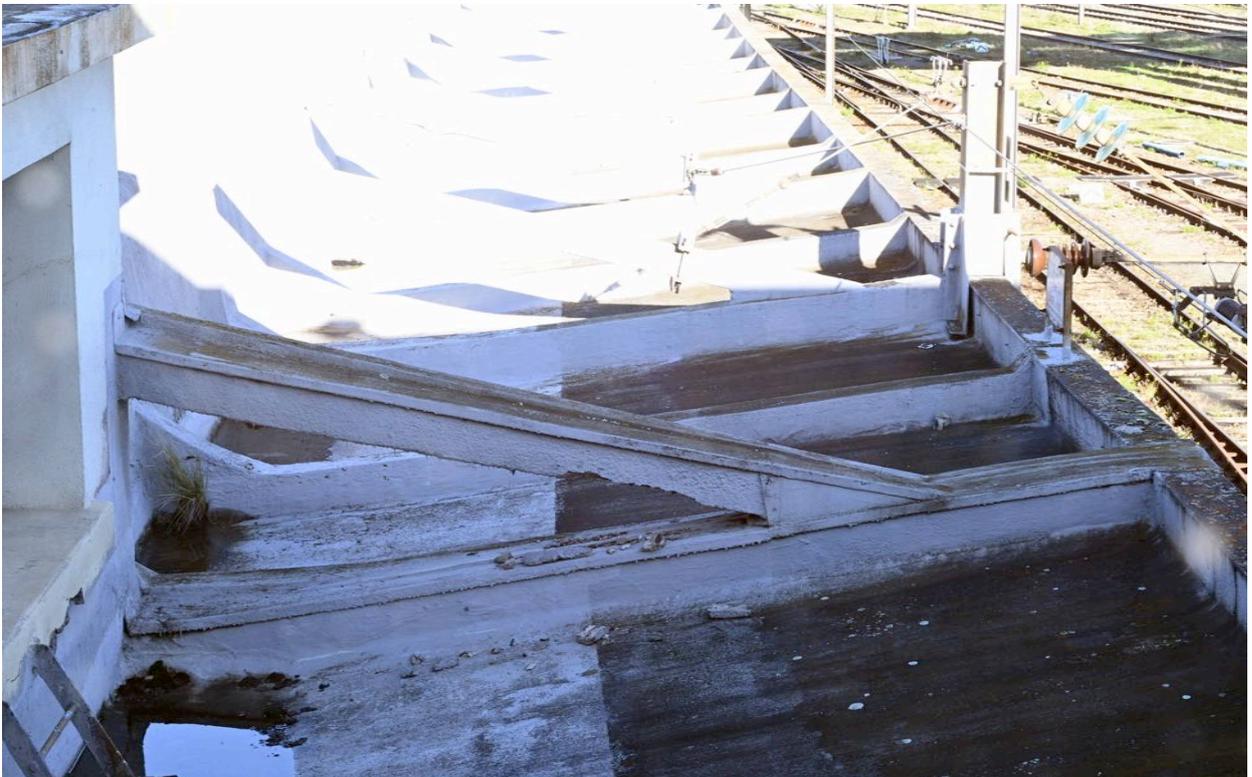
Éclatement du béton d'un bras : à terme affaiblissement de cet élément de soutien des dalles auvents

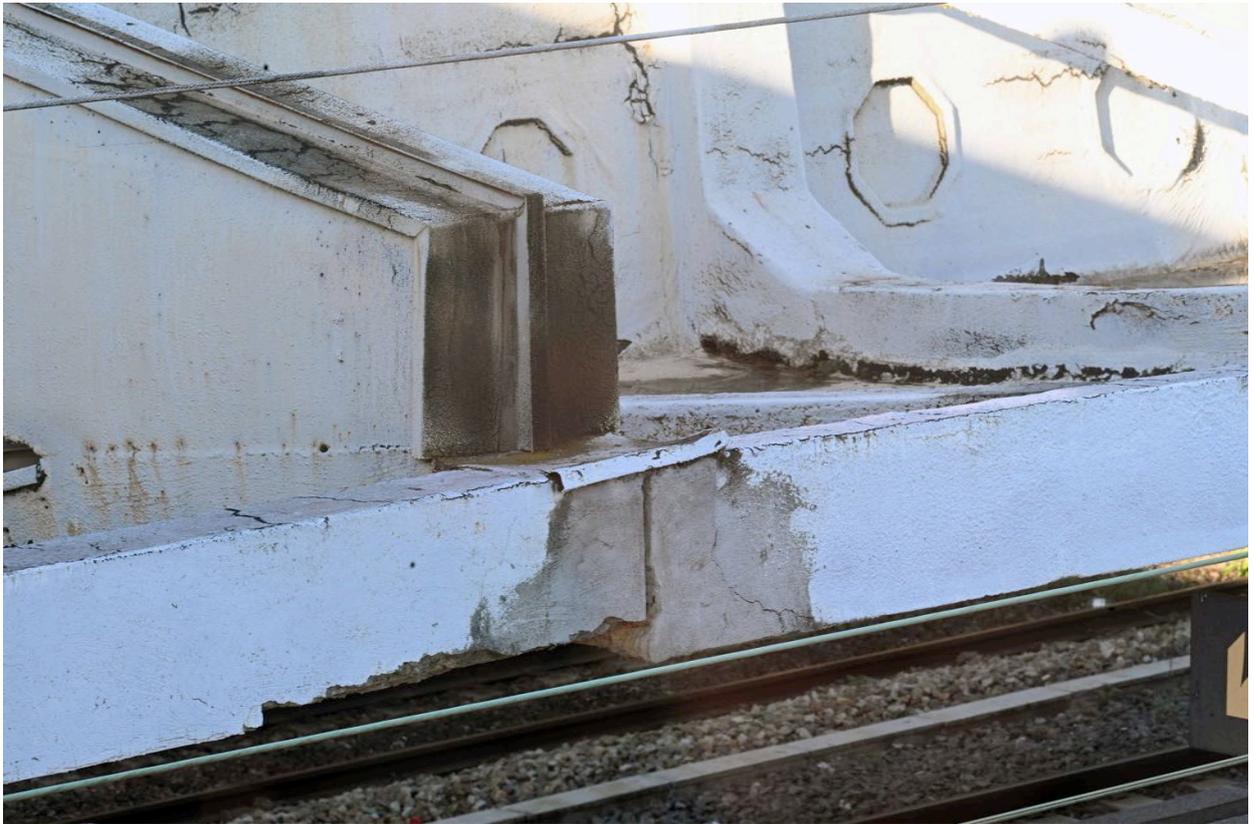
Éclatement du béton d'une dalle-auvent au droit d'un joint de dilatation

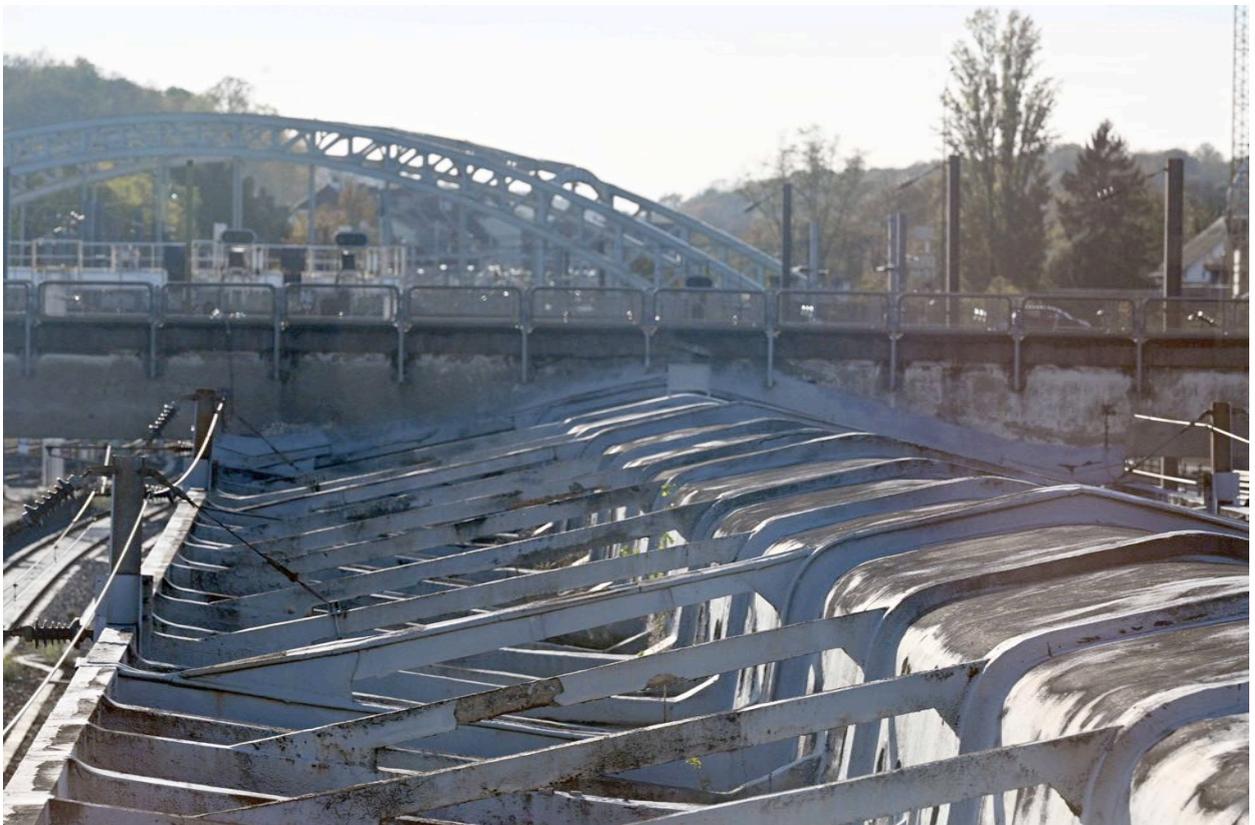
De nombreux béton des bracons sont éclatés

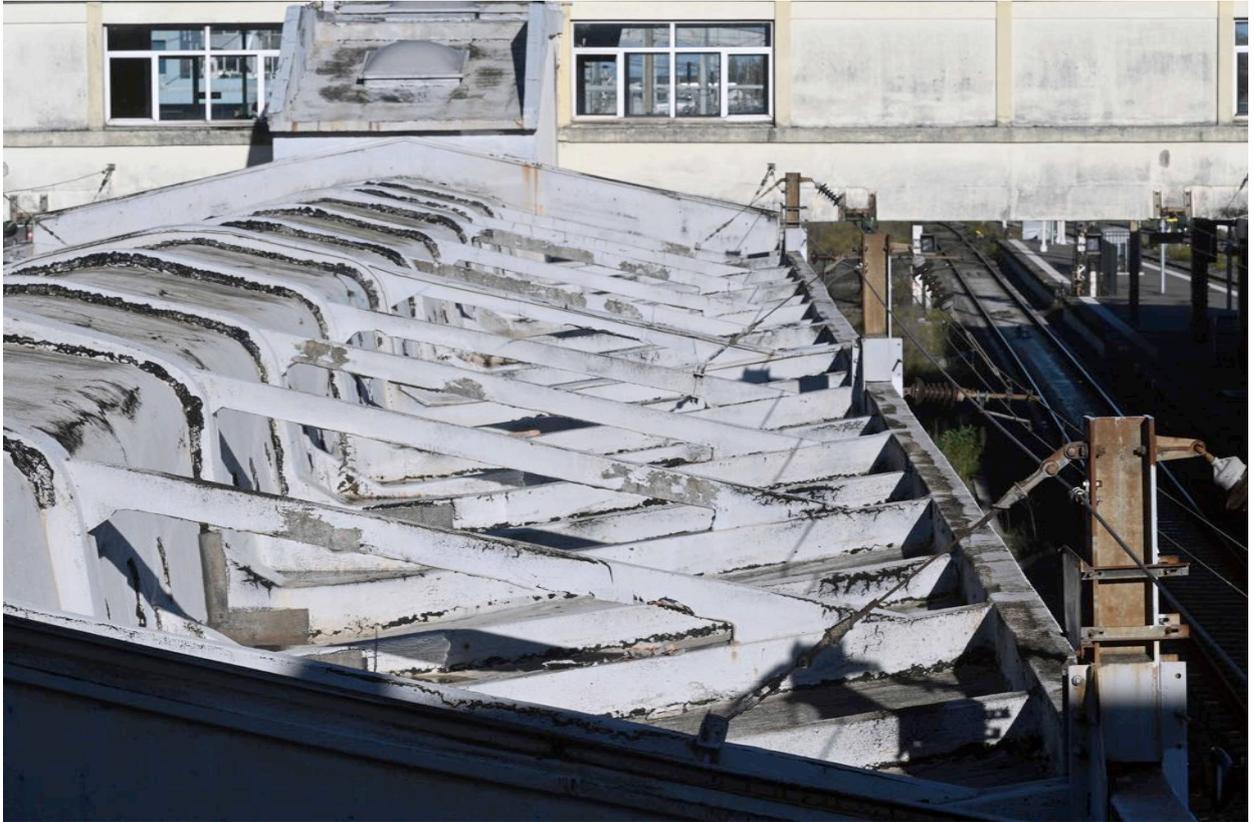
De nombreux béton des bracons sont éclatés

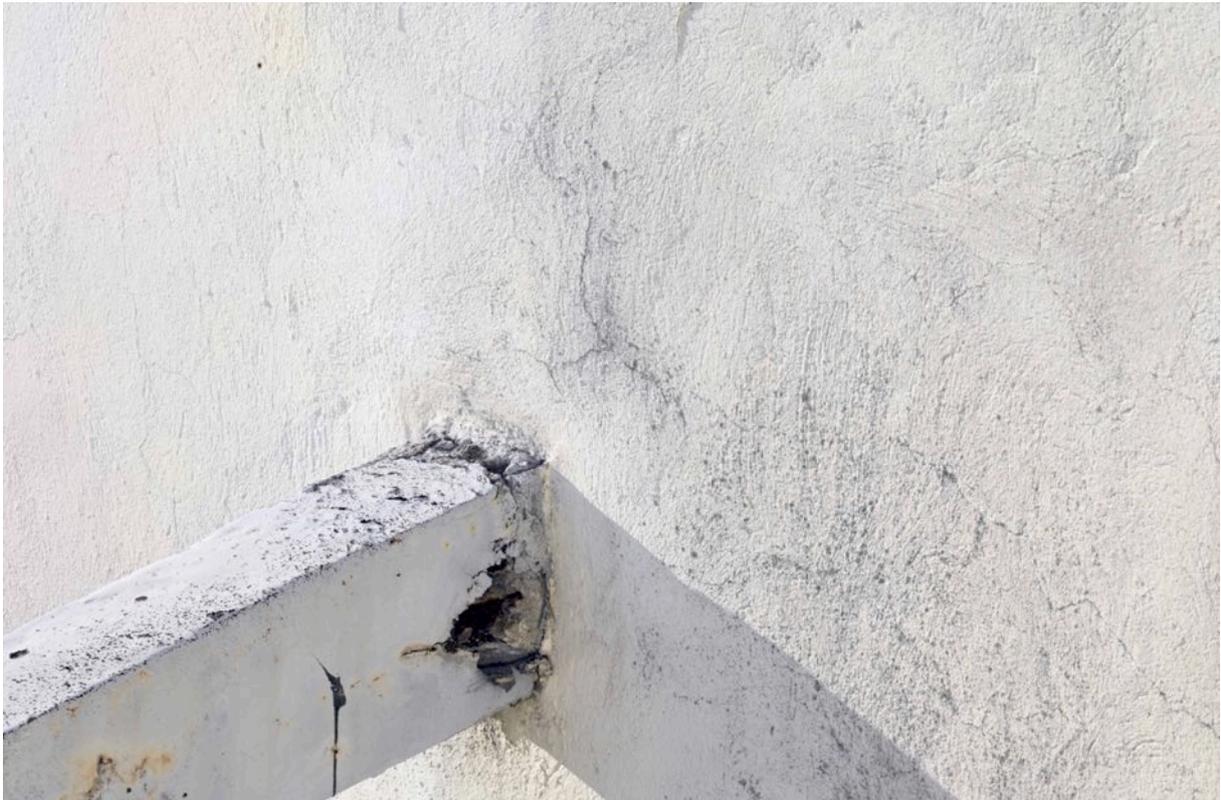
Éclatement de l'encastrement d'un bracon

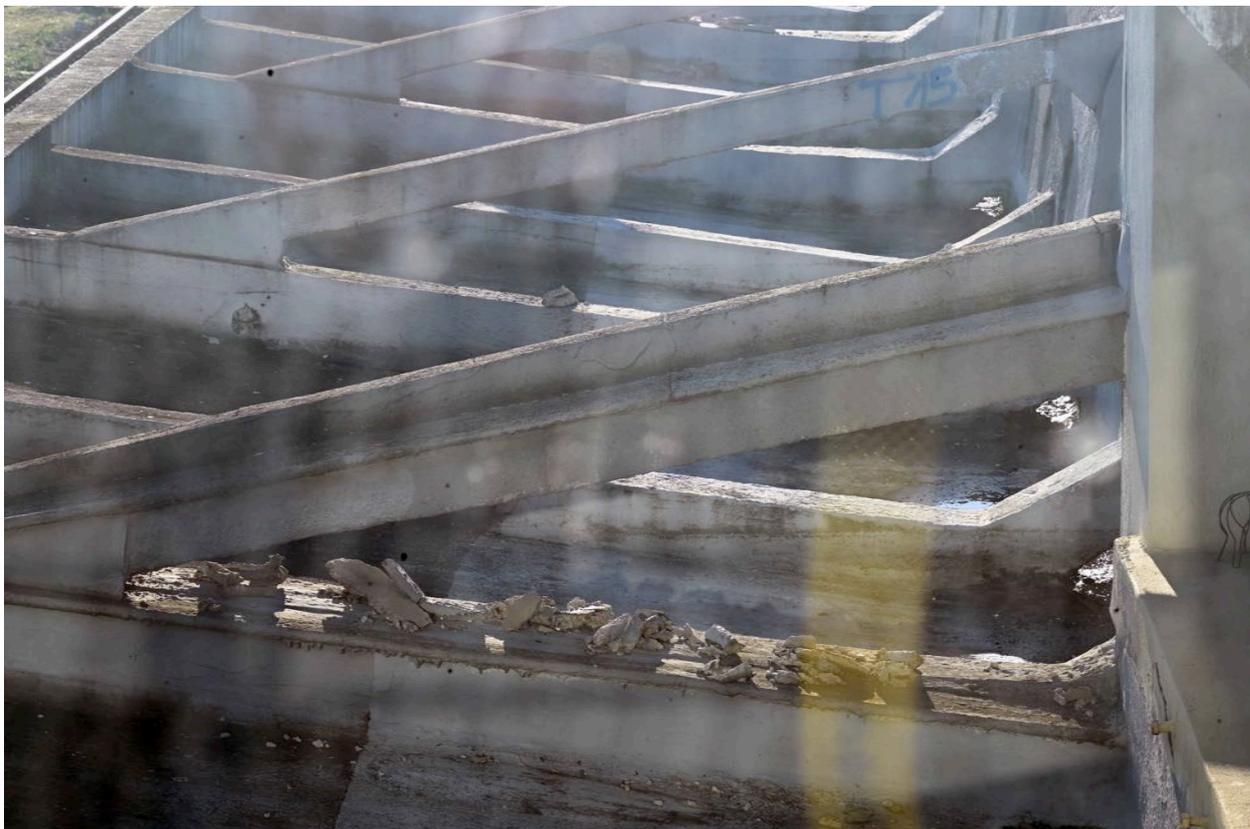
Eclatement de la peau d'un bracon

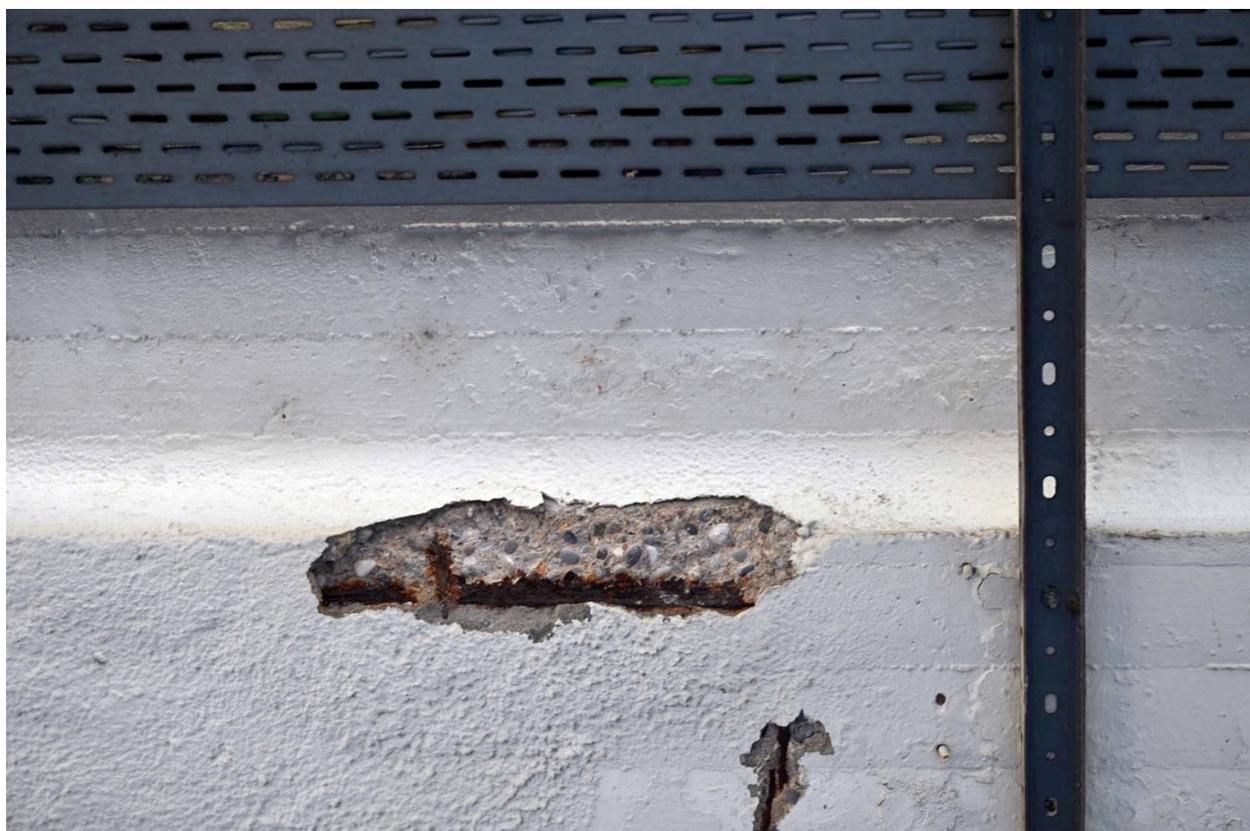
Éclatement de la dalle auvent au-dessus d'un quai

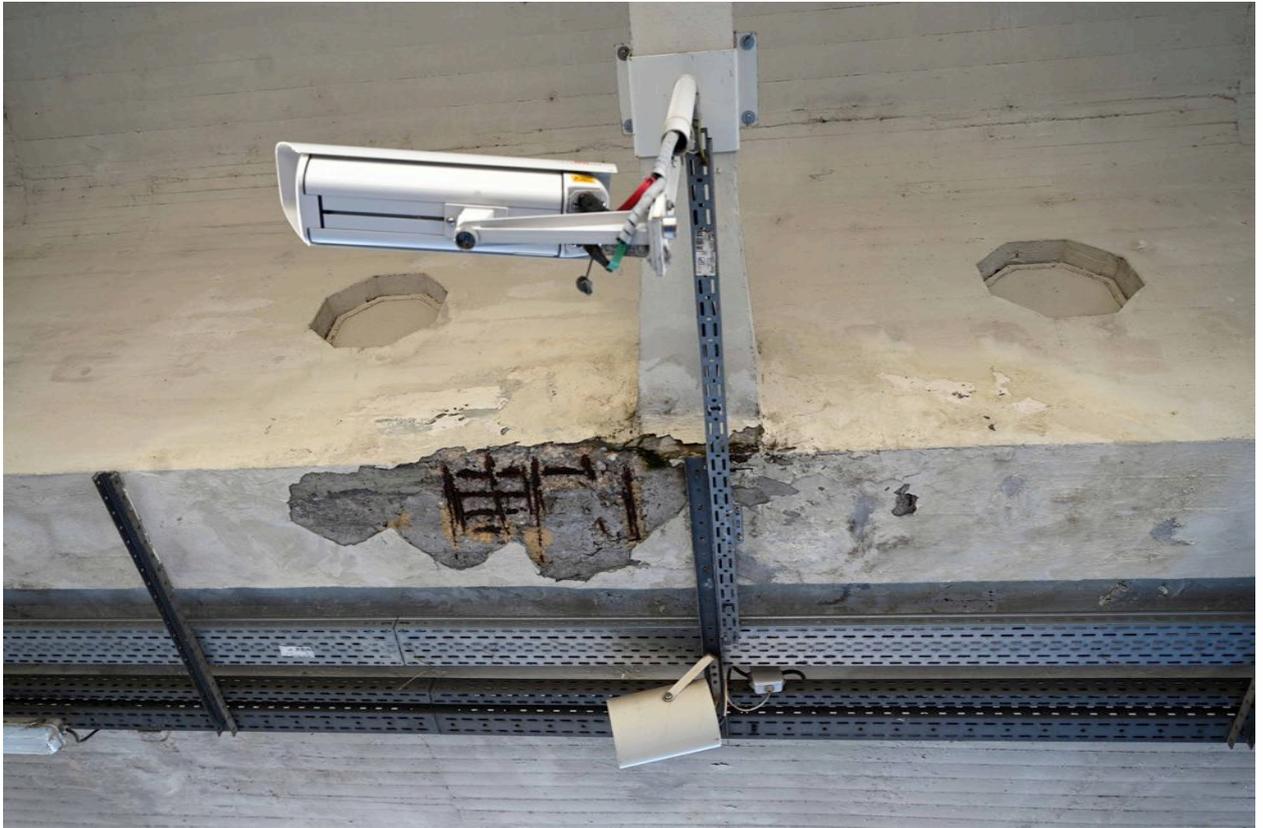
Éclatement de la dalle auvent au-dessus d'un quai

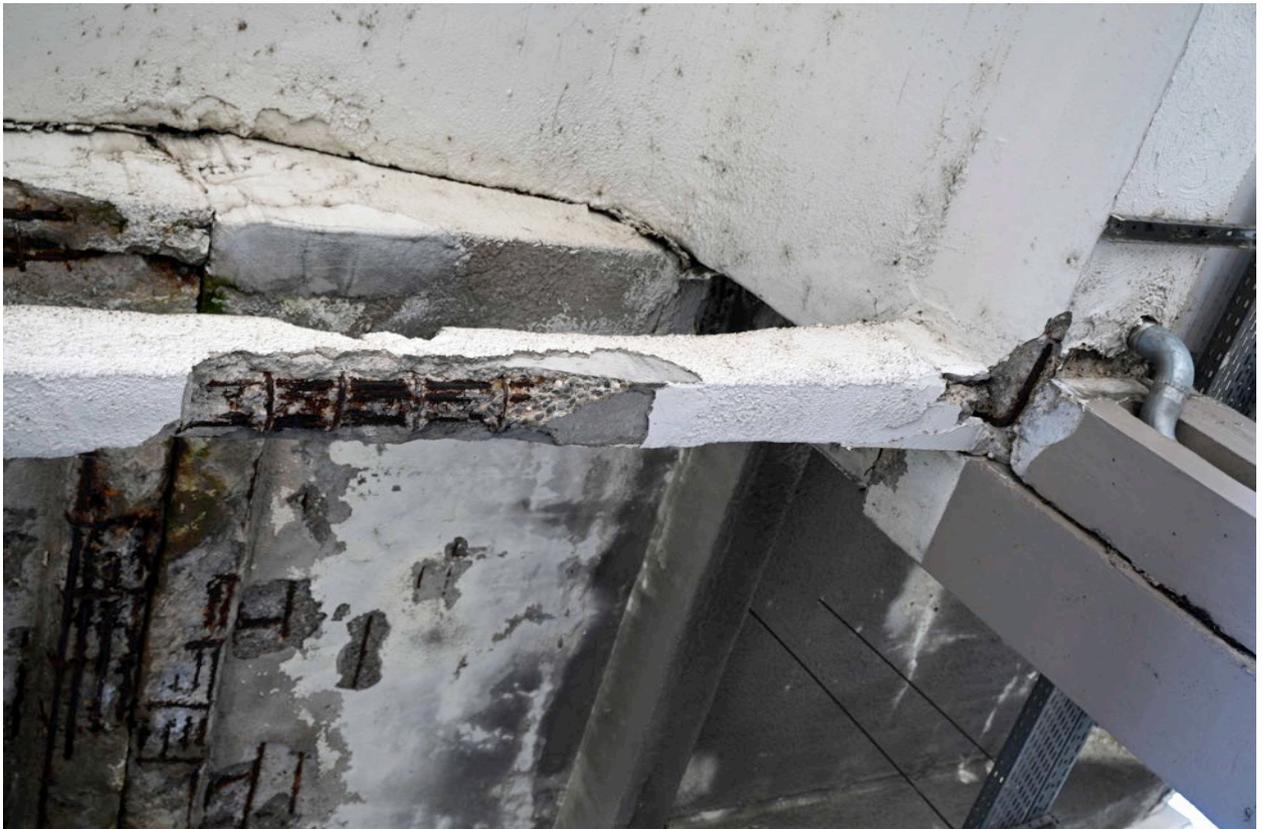
Éclatement de la dalle auvent et d'une poutre tirant au-dessus d'un quai, forte réduction des sections d'armature

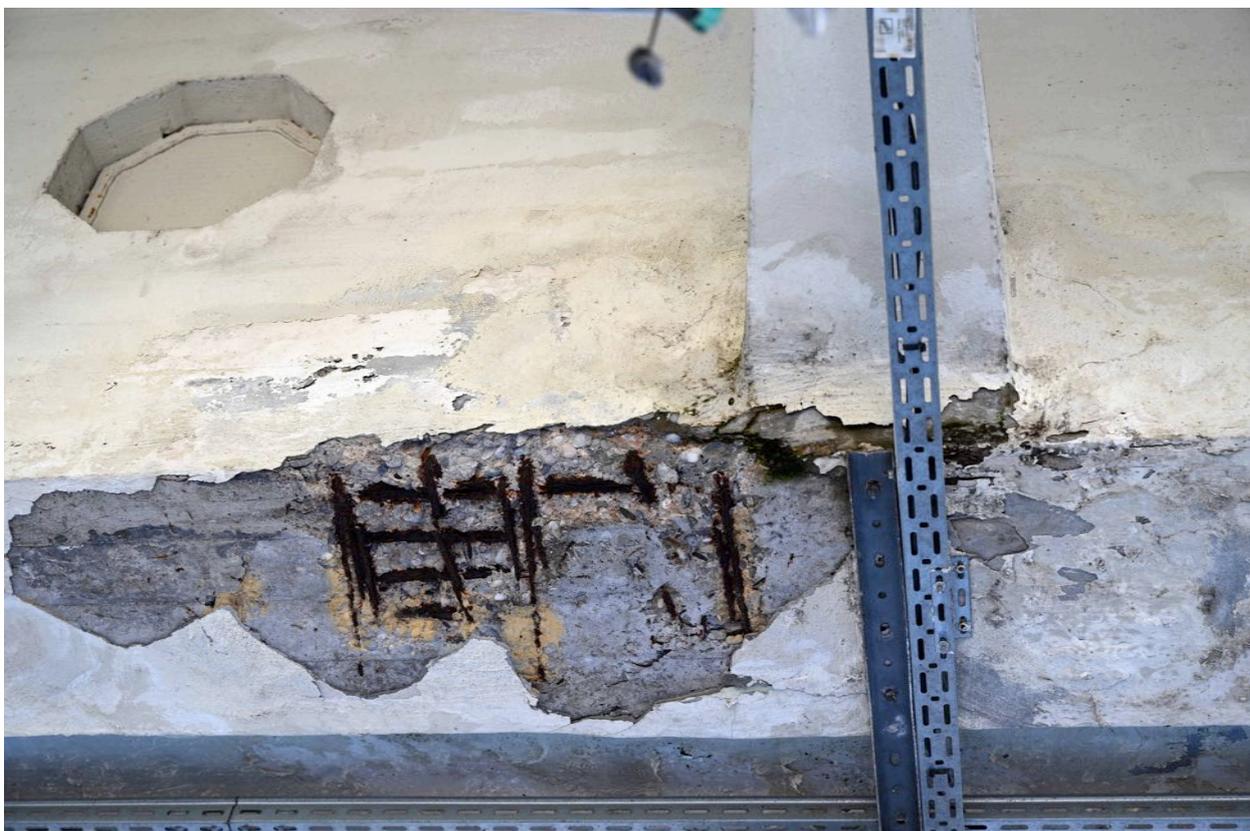
Éclatement dalle au-dessus des quais

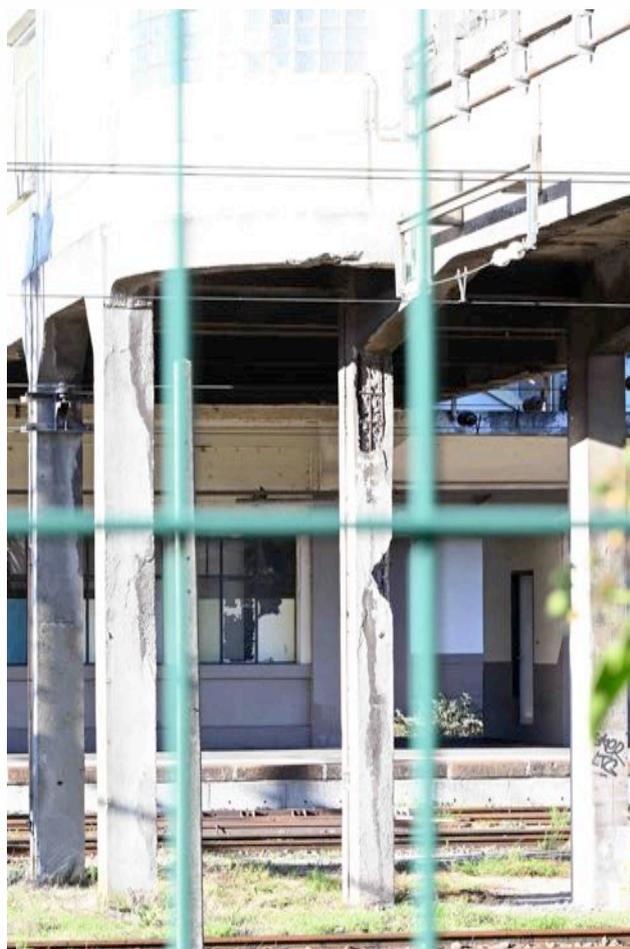
Éclatement tête de poteau de passerelle

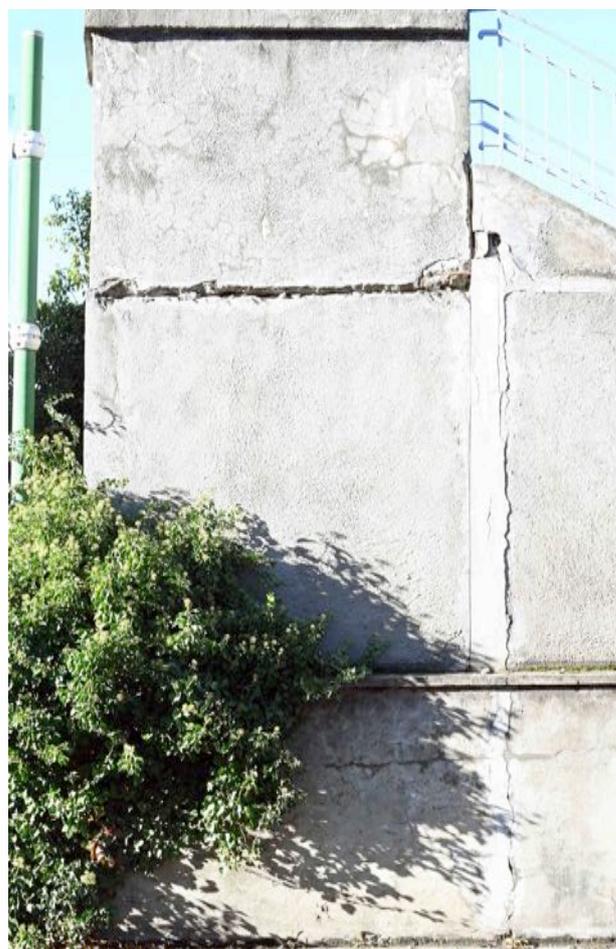
Éclatement jonction béton-maçonnerie

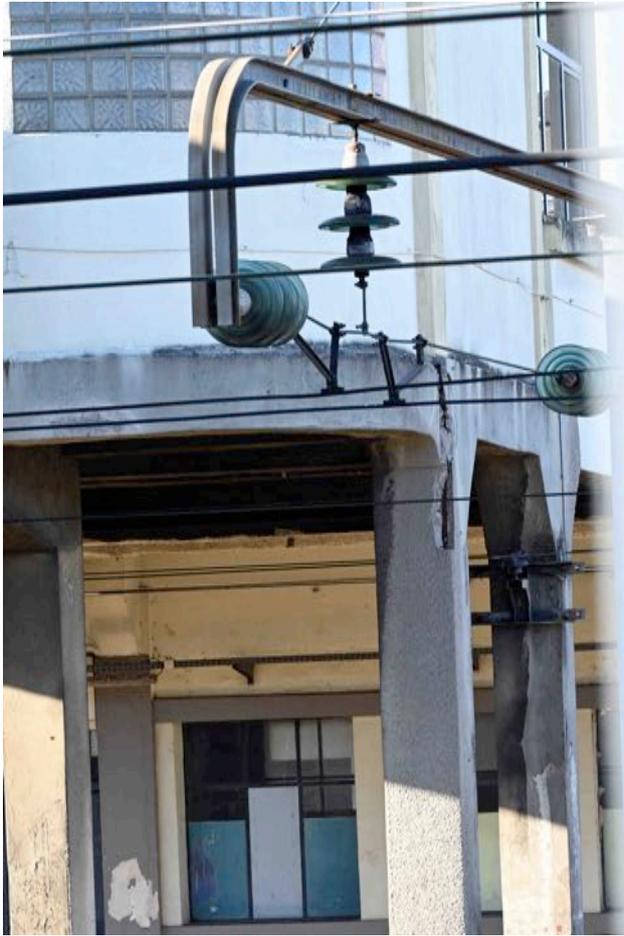
Éclatement tête de poteau de passerelle
!

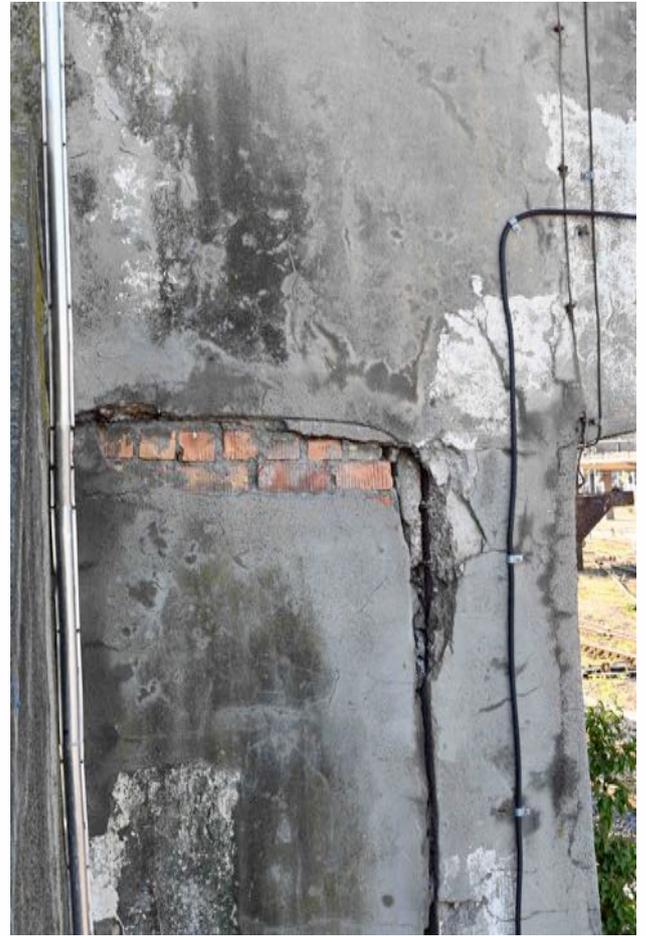
Éclatement jonction béton-maçonnerie

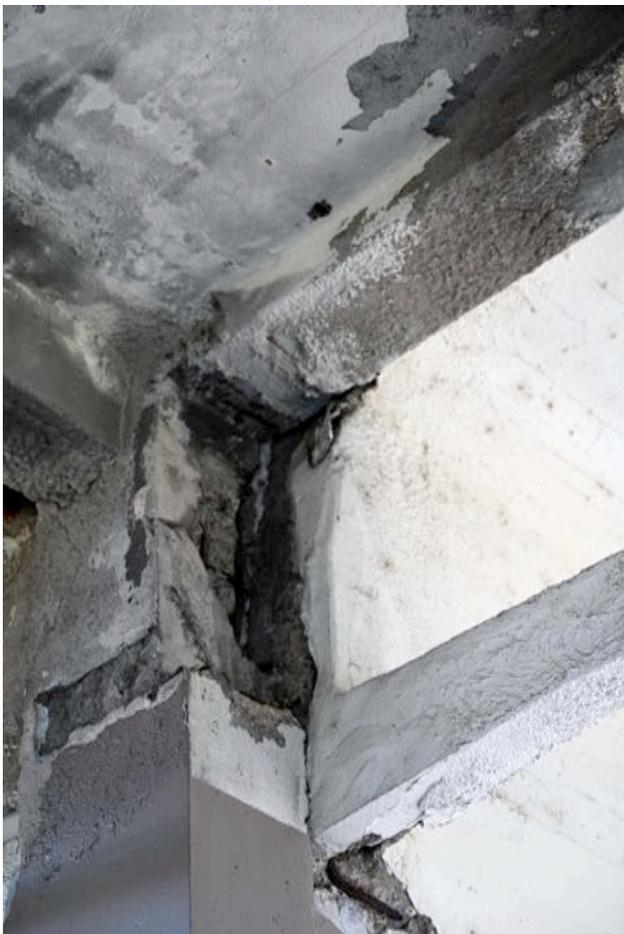
Éclatement tête de poteau et appui de poutre tirant

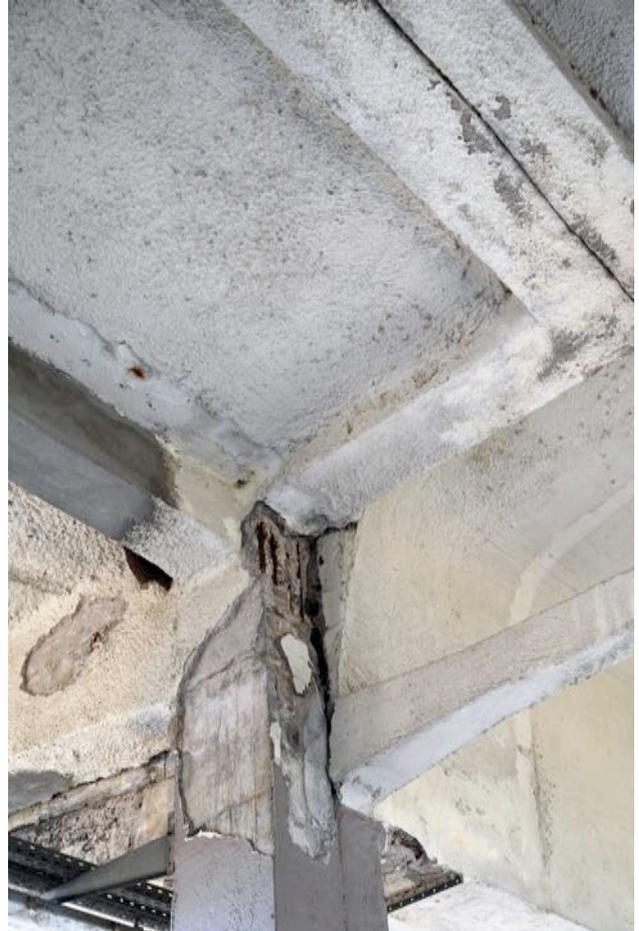
Éclatements multiples à un nœud structurel

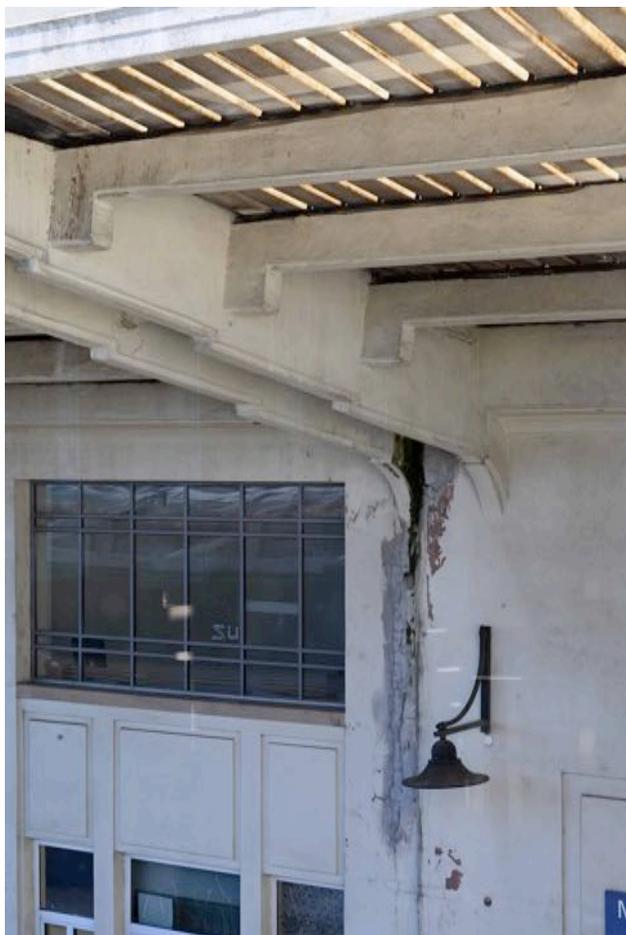
Éclatement tête de poutre-console dans une situation pourtant protégée contre le bâtiment, voie 1

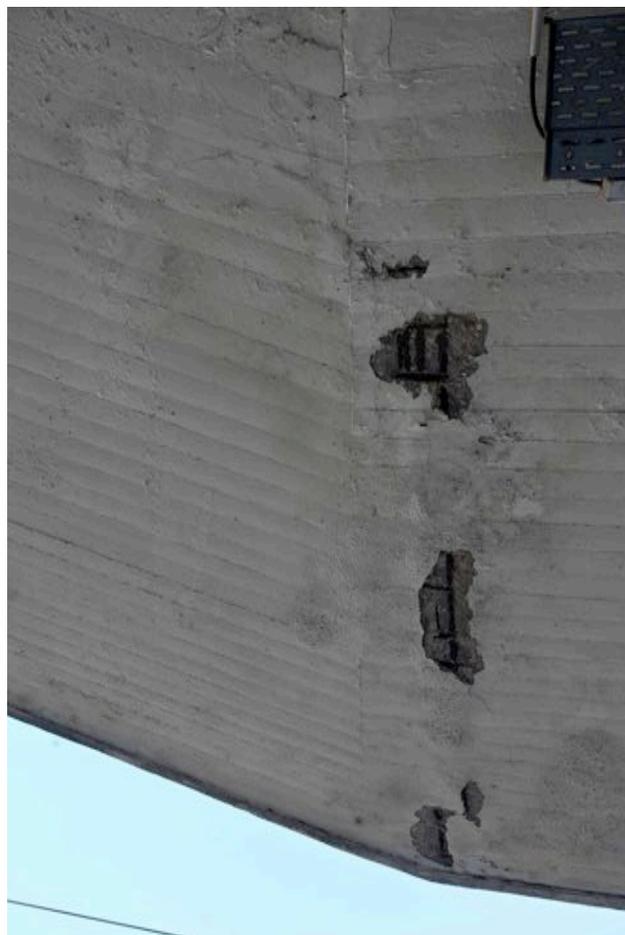
Eclatement dalle auvent au-dessus d'un quai

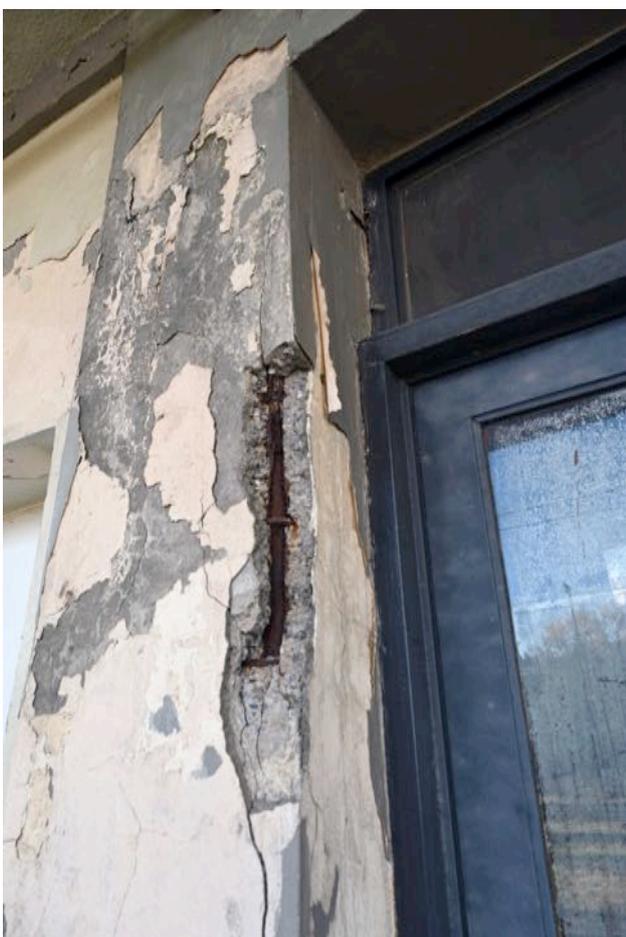
Éclatement poteau console dans une situation pourtant protégée

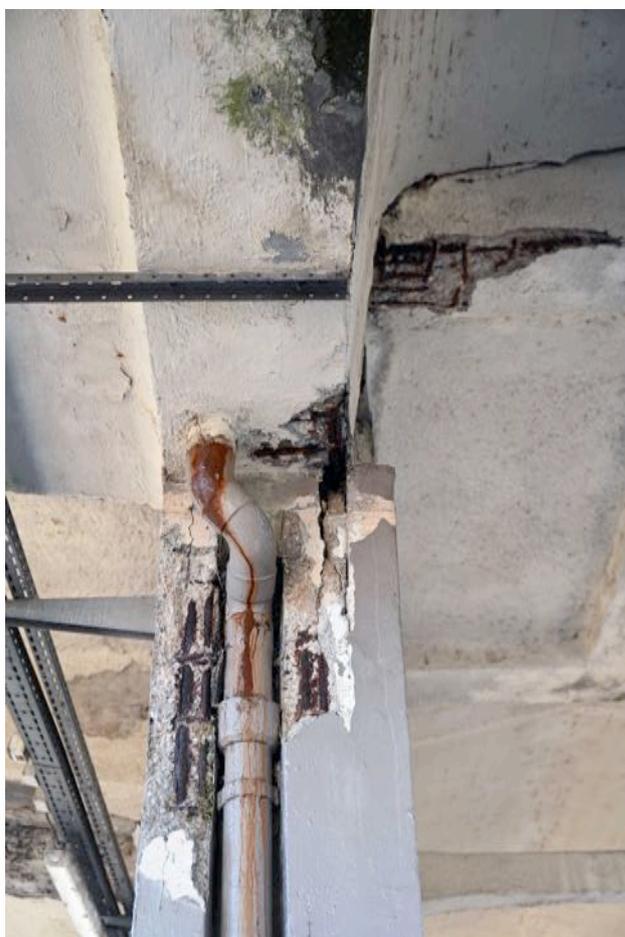
Eclatement tête de poteau avec forte perte de section des armatures
