# Une méthode simple et efficace pour rendre étanche un capot de pont défaillant

**[Dominique Montesinos](#)** Publié le 07-03-2022

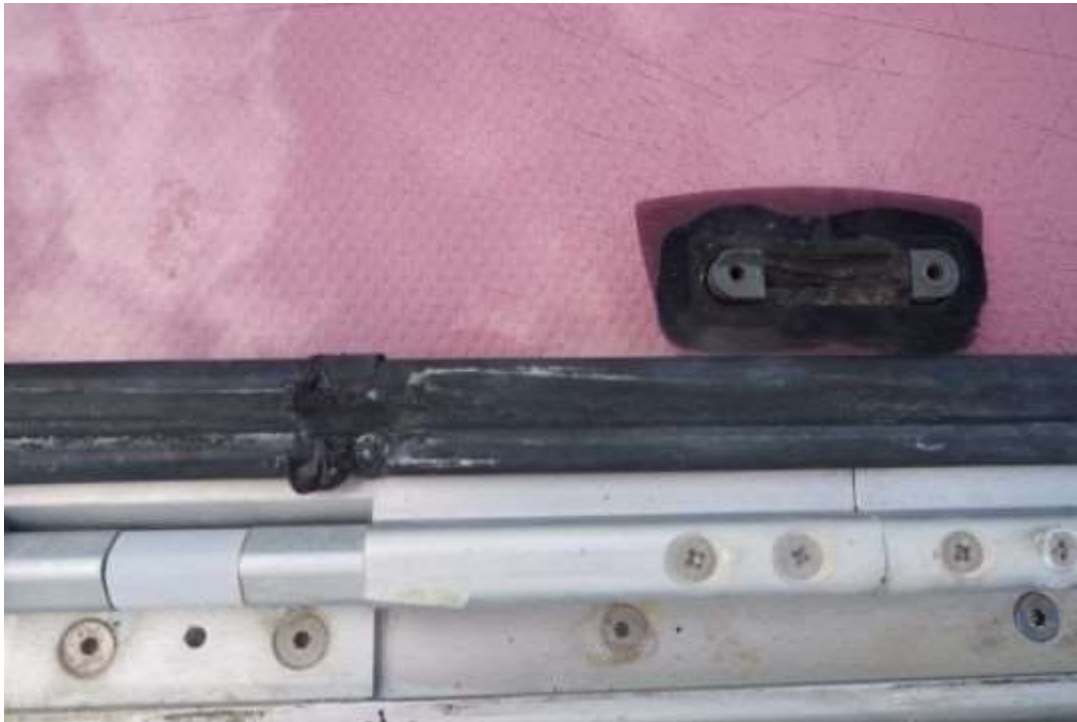
est plus sophistiqué. Il est constitué de deux pièces identiques, en forme de "U", réunies entre elles par des composants d'assemblage vissés.

Un joint profilé est chargé de l'étanchéité entre la plaque translucide et le cadre [aluminium](#), également entre le cadre et le dormant ! C'est beaucoup pour un seul joint... Surtout que celui-ci est un profilé, coupé à une certaine longueur pour faire parfaitement le tour, dont les deux extrémités sont collées entre elles pour assurer la cohérence globale du joint.

Hélas, après avoir subi l'irréparable offense de quelques années de service à la mer, il peut advenir que le collage prenne sa retraite... Alors, les deux extrémités prennent momentanément congé l'une de l'autre et c'est la fuite ! Quand c'est au-dessus d'une couchette, ça énerve...
