## Avis sur le dossier de demande de PC « Écrin du Rebberg », 47 chemin du Klettenberg 68100 Mulhouse

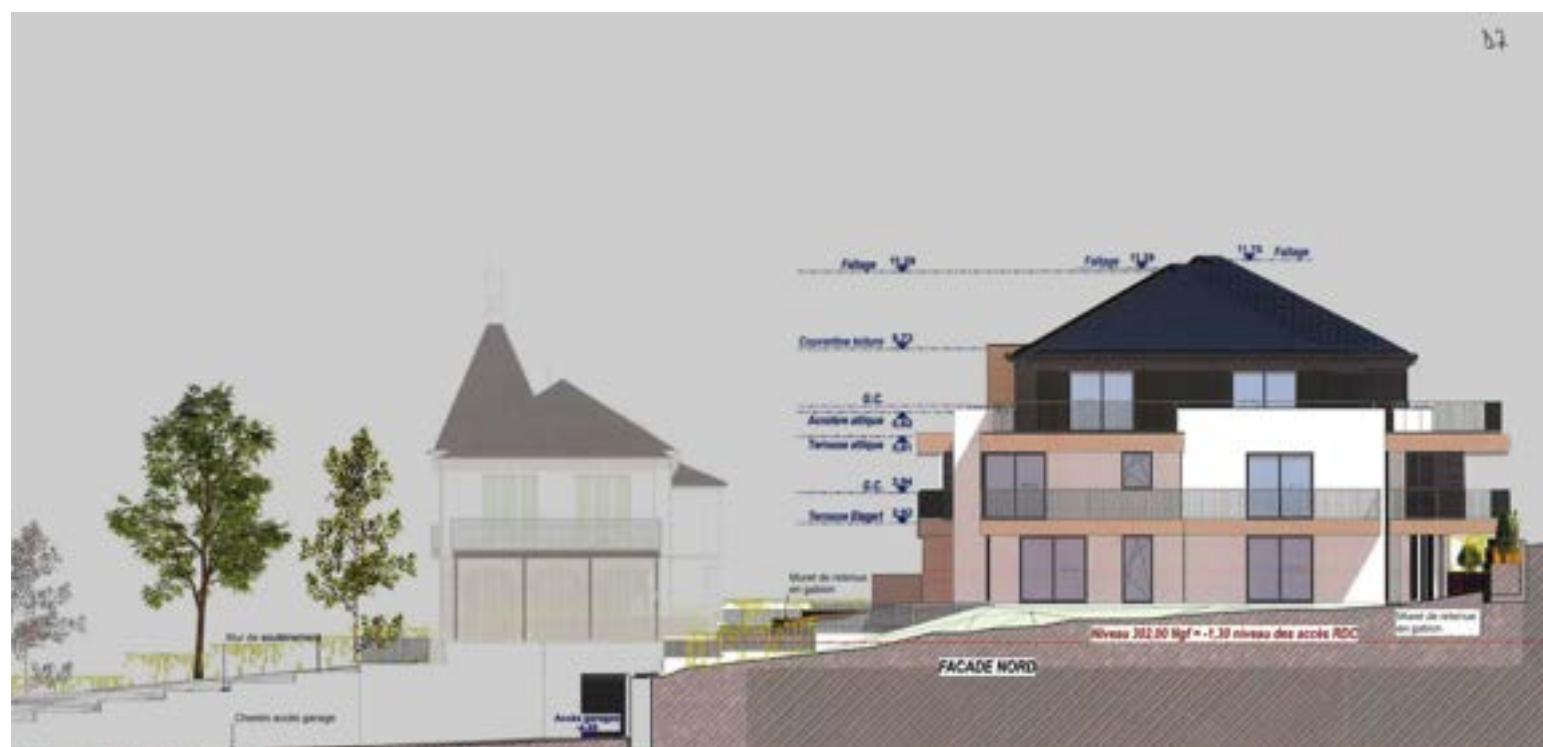
### III. 3 Rupture d'échelle : façade sud, vue depuis le chemin du Klettenberg

La nouvelle construction est deux fois plus large que la maison existante : saut d'échelle du gabarit qui ne sera pas diminué par le mimétisme formel

Ce saut d'échelle est bien visible aussi lorsqu'on superpose les façades de la maison existante et celles du projet (ill. 3 & 4) . Et ceci n'est nullement atténué par les redents, retraits ou cassure du volume. Les rappels des

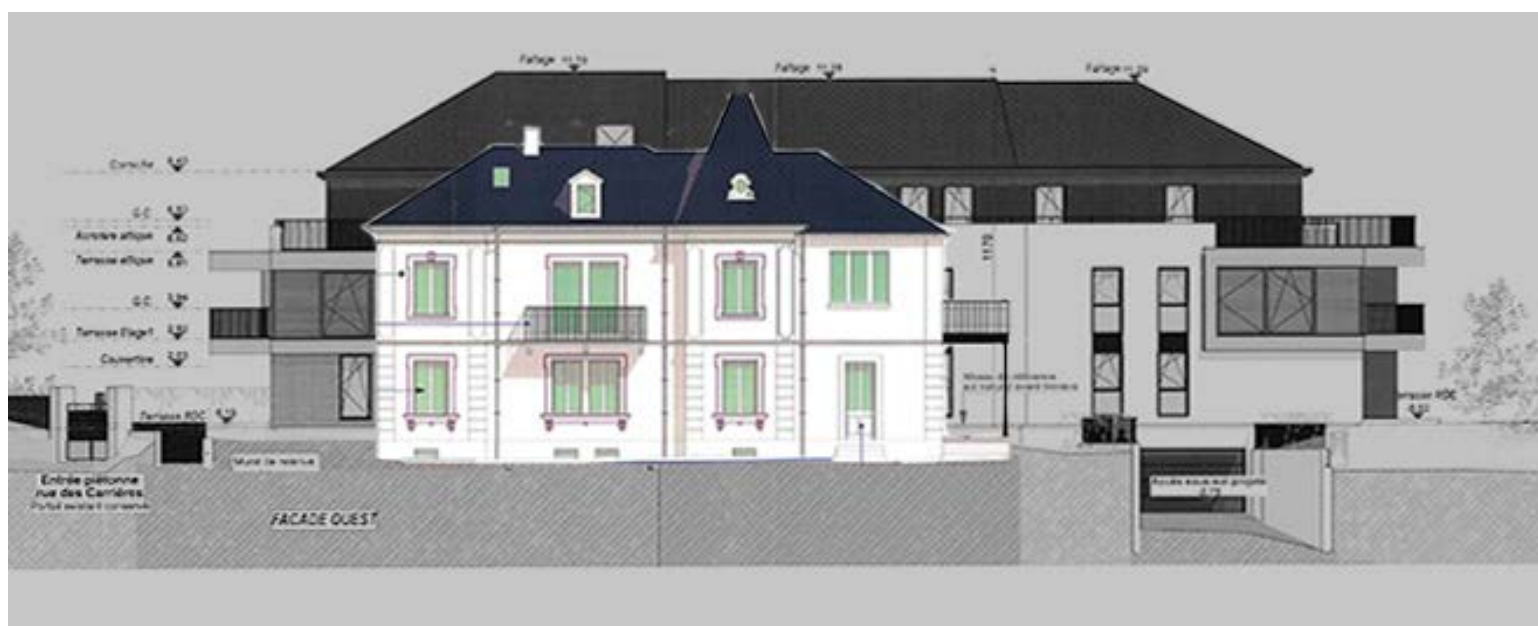
### III. 4 Rupture d'échelle : façade est. La maison existante est « écrasée » par le projet

La situation en arrière-plan de la nouvelle construction ne pourra masquer que le nouvel immeuble est deux fois plus long que la maison existante. Les nouveaux arbres plantés atténueront-ils cette situation, à long terme ?

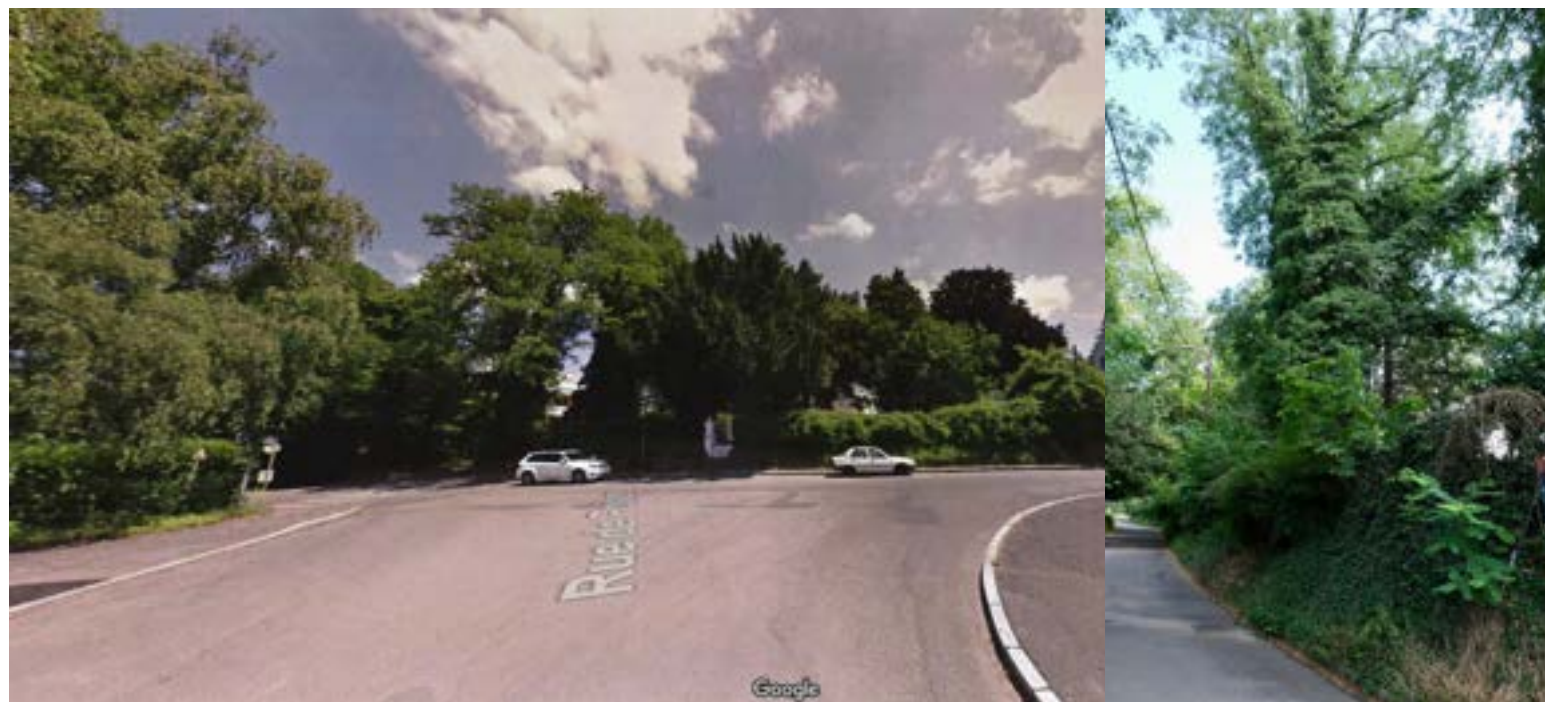
**III. 5 Rupture paysagère :** photo de gauche figurant dans la demande de PC. Cette image prise depuis la rue du Poitou montre la forte unité paysagère constituée par la présence de l'EBC, à gauche de la photo et la végétation de la parcelle à construire.

L'essentiel de cette végétation sera coupée cf. ill. 6 et les nouvelles plantations ne viseront pas à reconstituer cette unité cf. ill.7  
La photo de droite montre la limite de parcelle, rue des Carrières, caractéristique du paysage de chemin creux et de talus plantés

Cette unité paysagère très forte, ou cette *perspective paysagère*, pour reprendre les termes du PLU, repose sur la continuité de la masse végétale actuellement plantée sur la parcelle, sur l'essence des arbres, leur taille et leur emplacement notamment sur les talus. La qualité de ce paysage ne repose pas sur des arbres exceptionnels mais sur sa grande homogénéité (ill. 5). L'EBC voisin n'est d'ailleurs pas non plus planté que d'arbres d'essences exceptionnelles.

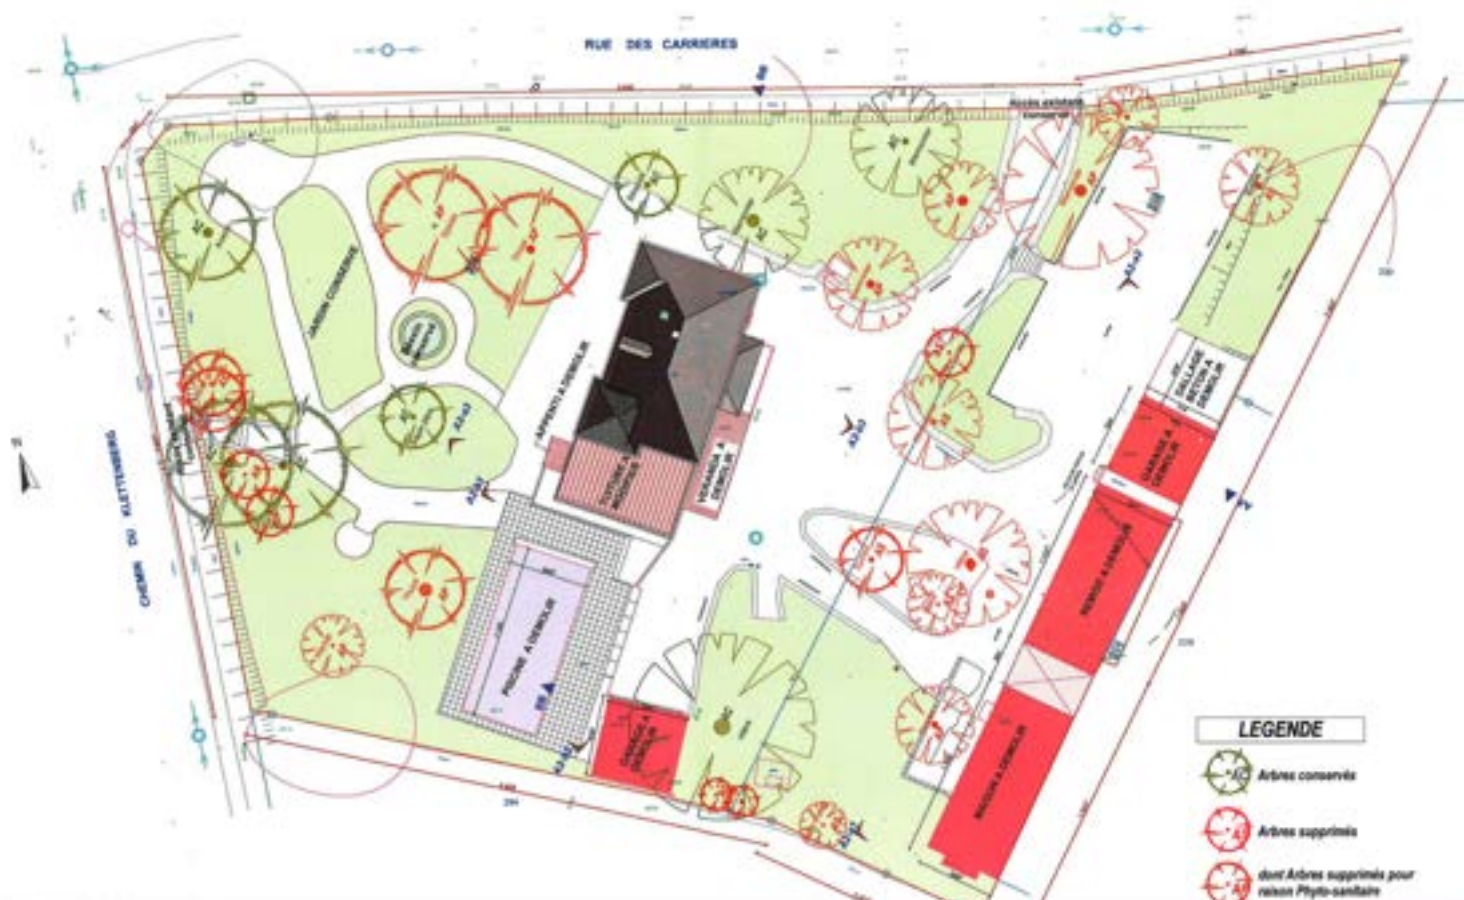
**III. 6 Rupture du paysage :** 30 arbres existants / 8 arbres conservés = 73% d'arbres coupés malgré l'absence d'un diagnostic par un ingénieur arboriste ou l'expertise d'un paysagiste.

Le plan de masse cf. ill.1 révèle l'absence de recherche d'une reconstitution de la continuité paysagère, notamment à l'angle de la rue des Carrières et du chemin du Klettenberg.

Cette unité paysagère risque d'être fortement atteinte puisque sur les trente arbres existants sur la parcelle actuellement, seulement huit seront conservés. Le projet propose de replanter des nouveaux arbres, pour atteindre un total de vingt-huit arbres. Si cette « compensation » correspond bien au règlement du PLU, elle ne répond pas à la demande d'*adaptation* au paysage citée en préambule.

Le plan de masse de la demande de PC, qui est le document où les arbres sont figurés, ne montre pas de reconstitution de la continuité boisée, et notamment à l'angle de la rue des Carrières et du chemin du Klettenberg (ill. 6). La notice de présentation du projet n'informe en rien sur le rapport du projet à ce paysage particulier. Elle n'indique pas non plus les essences et la taille des sujets qui seront plantées. Les dessins en coupes et les images 3D du projet ne montrent pas non plus l'adaptation à ce lieu spécifique du Rebberg.

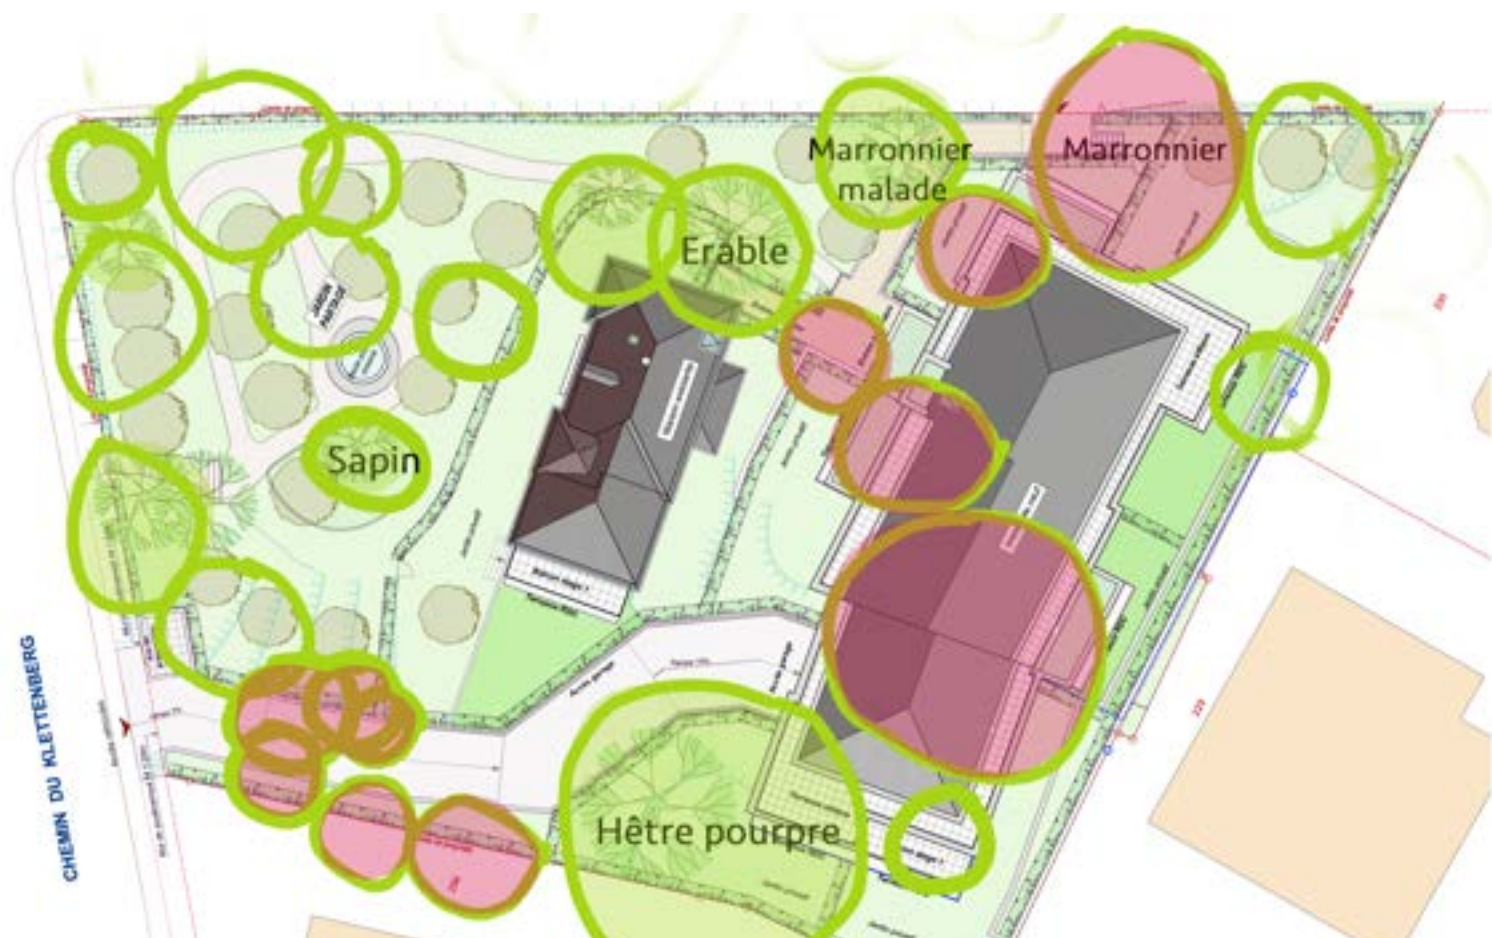
**III.8** Rupture du paysage : Représentation de la taille réelle des arbres d'après vue aérienne.  
 Le houppier du hêtre pourpre empiète largement sur le nouveau bâtiment et la rampe de garage  
 Cela fait courir un risque vital à moyen terme à ce grand arbre marquant fortement le paysage.

Par ailleurs un des seuls grands arbres remarquables existant qui sera conservé, le hêtre pourpre, (très grand et bien visible par sa couleur), va être fortement impacté par la proximité de la nouvelle construction et la rampe de garage. La superposition d'une photo aérienne et du plan masse montre que le houppier est d'un diamètre beaucoup plus grand que celui dessiné sur le plan de masse (ill. 7). Tailler le houppier pour pouvoir réduire la longueur des racines comme l'a indiqué le promoteur<sup>6</sup> nous semble prendre un risque fatal pour la survie de cet arbre à long terme. D'autant que l'accès au chantier se fera par-là, augmentant encore les risques de l'endommager à ce moment-là.
